TRABAJOS DE INVESTIGACIÓN Y CONSERVACIÓN,
POR EL PROYECTO ARQUEOLÓGICO
CUENCA MIRADOR: TEMPORADA 2011

Richard D. Hansen y Edgar Suyuc Ley

XXVI SIMPOSIO DE INVESTIGACIONES
ARQUEOLÓGICAS EN GUATEMALA

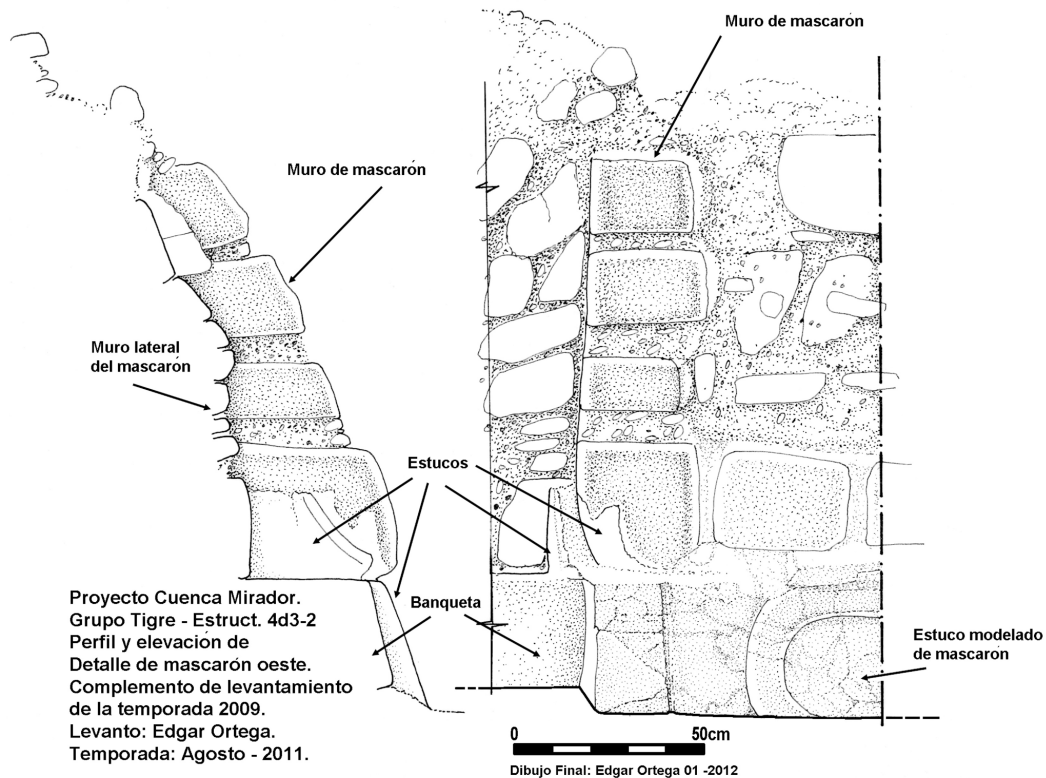
edificio estaba en mala condición debido a la descomposición de los niveles superiores. Elementos de estuco fueron preservados en los paneles a ambos lados de la escalinata central y restos de orejeras permanecen en las armazones de piedra, en ambos lados de los mascarones monumentales que decoraban la fachada inferior del edificio. Los ejemplos mejor preservados se encontraron debajo del mascarón basal oeste, que tenía un gran panel rectangular, pintado de rojo, que estaba protegido por la armazón colgante. El panel que medía 1.40 m está preservado, tiene un cartucho semicircular al centro que, originalmente, debió contener alguna clase de escritura u otras imágenes. El panel y cartucho parecen formar un nudo estilizado, según los elementos que pueden observarse en el interior del cartucho y la línea horizontal al este del mismo.

Se determinó que el material constructivo original estaba en alto riesgo de colapso, muy evidente en el lado sur del edificio. Asimismo muchos bloques de los cuerpos, escalinata y muros de las fachadas no fueron localizados, esto expuso gran parte del material de rocas y mortero, generando el potencial para una mayor erosión en la fachada este.

Fig.3: Basamento de la Estructura 4D3-2, detalle del mascarón oeste (dibujo E. Ortega).

Las medidas de conservación que se aplicaron en este edificio durante la Temporada de Campo de 2011, incluyeron la renovación de los grandes recipientes para preparar mezclas, morteros y el reemplazo de los materiales de relleno, ubicados al norte de la estructura. Estas facilidades son importantes para la estabilización y consolidación del arte y la arquitectura en la cima de la pirámide y muy probablemente los Mayas debieron haber tenido alguna clase de recipientes para esta misma función.

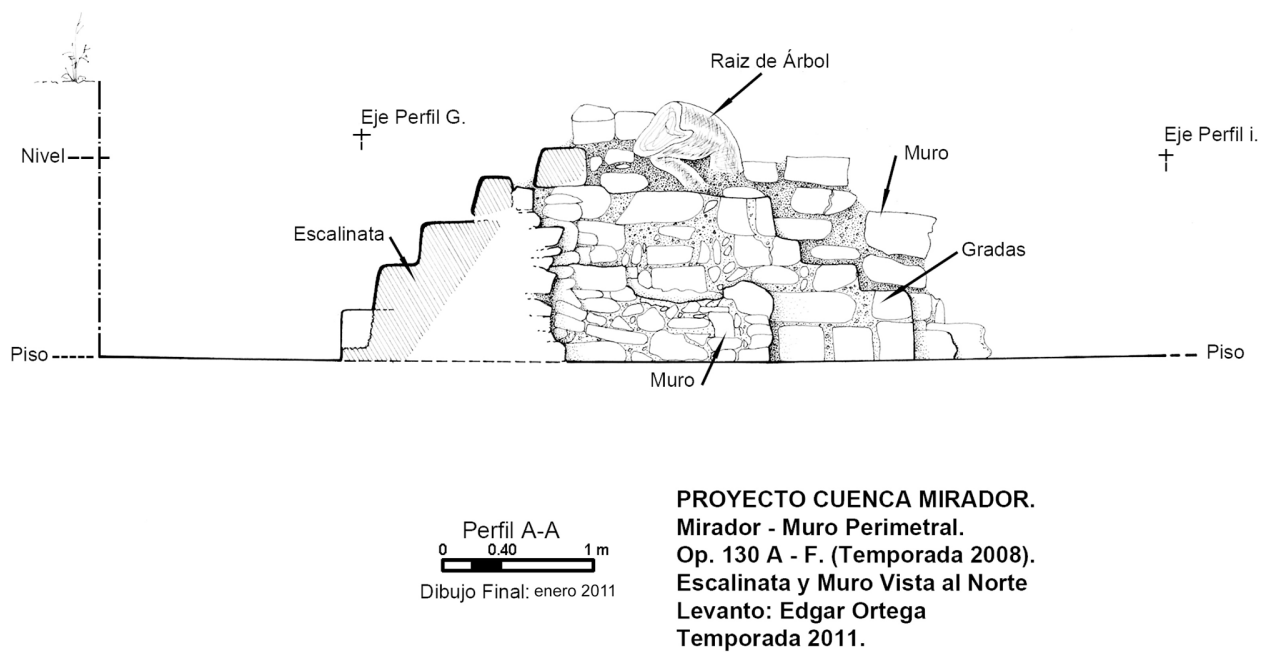
El muro mide entre 7 y 8 m de altura aunque originalmente debió de haber medido hasta 15 m, y quizás más si hubiera existido una empalizada en la cima. El muro cuenta con varios puntos de acceso o entradas, permitiendo comunicarse con las calzadas o los complejos y plataformas arquitectónicos en los alrededores. Uno de los accesos principales está localizado en el borde oeste de la calzada Danta, que controlaba el acceso de y hacia el Grupo Oeste.

Fig.4: Detalle del muro perimetral que rodea el epicentro de El Mirador (dibujo E. Ortega).

Se implementaron medidas de conservación en el acceso principal entre el Grupo Oeste y la Calzada Danta. La escalinata fue cuidadosamente limpiada y las fisuras entre los bloques que forman la escalinata fueron rellenadas con un nuevo mortero de cal y barro. El proceso de conservación también implicó remover, limpiar y recolocar los bloques de piedra en su posición original. En los casos en que las piedras están descompuestas, fueron reemplazadas con otros bloques para dar estabilidad y seguridad al resto de bloques. Sin em-

Investigaciones arqueológicas adicionales serán necesarias para definir adecuadamente la forma y la naturaleza del muro perimetral. Asimismo, será necesario excavar para definir la construcción de cuartos localizados a lo largo de la base este del muro afuera del área de acceso. Los bloques de piedra expuestos previamente, fueron estabilizados y consolidados con mortero de cal y barro, que impedirá la infiltración de agua y permitirá una adecuada conservación de los rasgos.
