1997 Excavaciones en el acceso a la Terraza 3, Tak'alik Ab'aj. En *X Simposio de Investigaciones Arqueológicas en Guatemala, 1996* (editado por J.P. Laporte y H. Escobedo), pp.171-193. Museo Nacional de Arqueología y Etnología, Guatemala (versión digital).

# EXCAVACIONES EN EL ACCESO A LA TERRAZA 3, TAK'ALIK AB'AJ

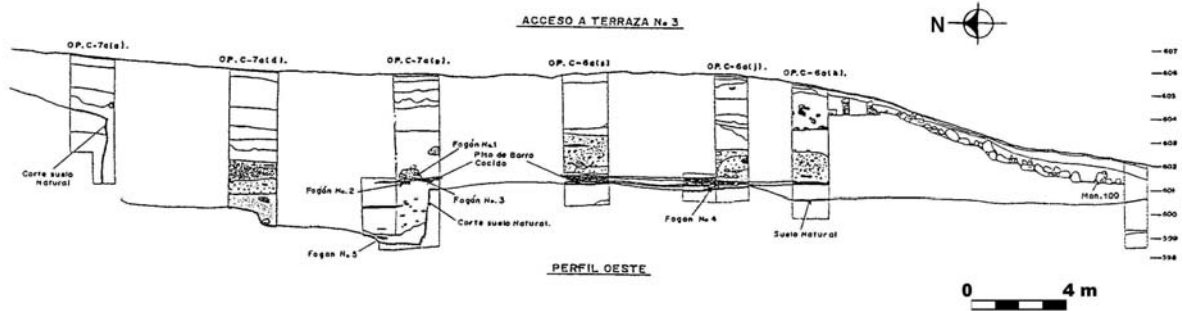
Figura 3 Acceso a Terraza 3

Las áreas de actividad Preclásico Medio localizadas durante el transcurso de la presente investigación (Figuras 3 y 4) se hallan en un área de aproximadamente 300 m<sup>2</sup>, suponiendo grupos de personas asentadas sobre la remodelación del suelo estéril, el cual fue cortado 2.50 m de profundidad siendo ésta la evidencia de los primeros asentamientos (Figura 4) previos a la construcción del acceso a Terraza 3, es decir de las sociedades primigenias del sitio las que utilizan lomos de tierra que los aísla de las inundaciones o corrientes de agua; es de mencionar que la excavación realizada a 12 m al norte presenta una depresión bastante pronunciada que evidenció que el corte o remodelación del terreno se extendía hacia el norte, así como al oeste, este y sur.

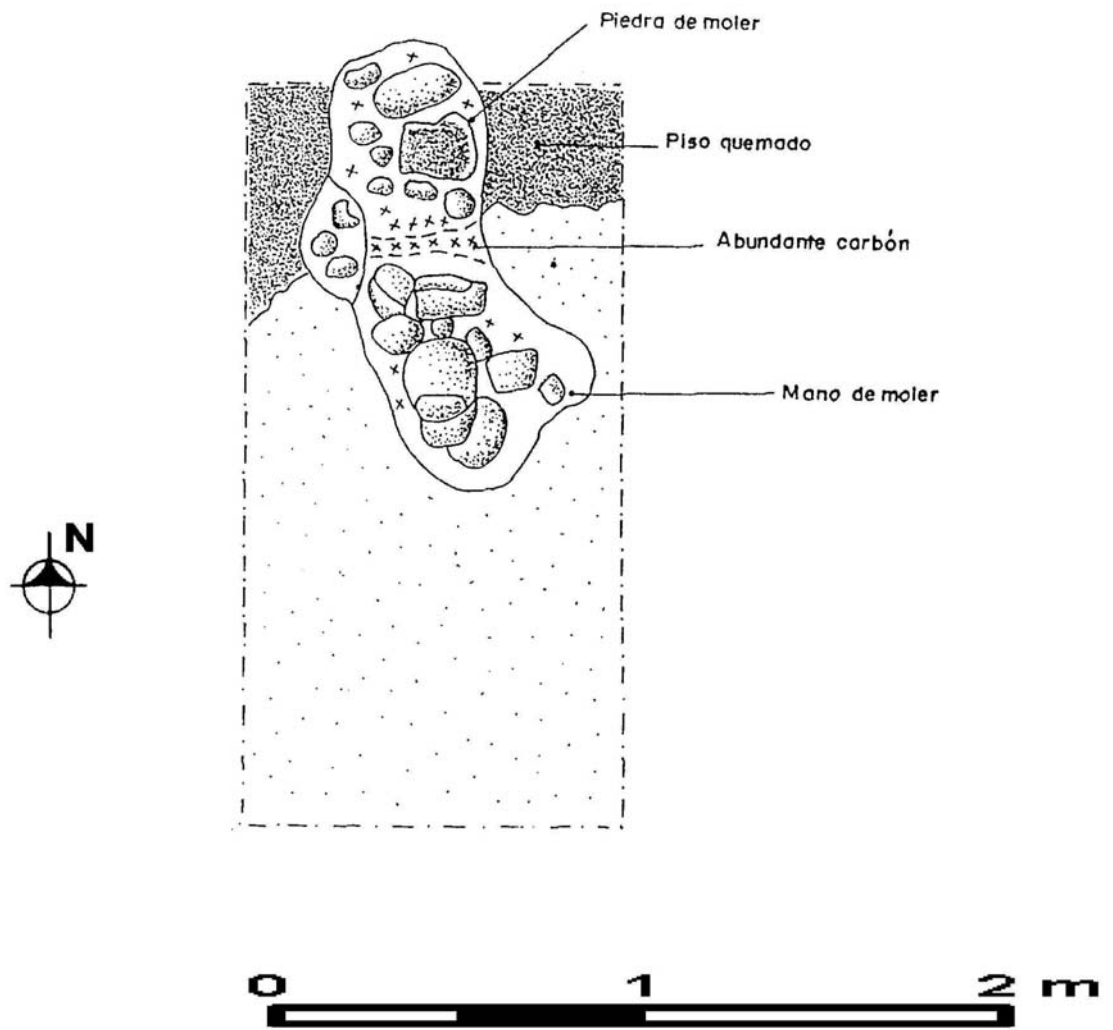
Figura 5 Planta C 6 (j)/9

Posteriormente, los cortes fueron sellados por rellenos culturales colocando otros fogones (Figuras 5, 6 y 7) o áreas de actividad y luego sellados por pisos de barro cocido donde colocan vasijas fragmentadas o matadas, dentro de las cuales se deposita obsidiana, todo esto asociado a gran cantidad de fragmentos cerámicos que incluye vajillas de pastas gruesas para el almacenaje de líquidos y alimentos, así como cerámica elitista *Glossy Naranja* y Negro, además de navajas y lascas de obsidiana, piezas líticas que incluye manos, piedras de moler y pulidores, todo esto asociado a abundante carbón dentro de gruesos niveles estratigráficos indicando una larga ocupación (Figura 8), de mayor tamaño para tiempos del periodo Preclásico Tardío, por último concluye con la planificación y edificación de rellenos (Figura 3) que conforman el acceso a Terraza 3, donde son observables gruesos estratos constructivos con abundante material cultural.

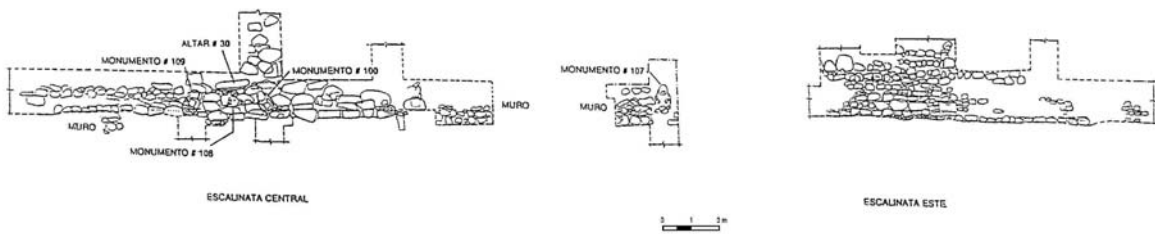
Figura 9 Acceso a Terraza 3

Las investigaciones realizadas demuestran que el acceso a la Terraza 3 evidencia una fachada de tres y cuatro hiladas de piedra bola basáltica con aglutinante de barro (Figura 9); este muro en regular estado de conservación se halla flanqueado por dos escalinatas salientes, la central y la segunda denominada este (Figuras 10 y 11), las que se hallan separadas entre sí por una distancia de 14.5 m, medida similar al ancho de la escalinata central que es de 14.3 m (Figura 12); la arquitectura ahora mencionada se halla adosada a un piso sobre el terreno natural previamente nivelado, dicho muro se desplaza a lo largo de toda la fachada del acceso a la Terraza 3 sobre 24 m este-oeste.

Al frente de la escalinata central fue colocado el Monumento 108 al centro (Figuras 9, 12 y 13), que consiste de un altar, flanqueado hacia el lado este por el Monumento 100 (Figuras 9, 12 y 14) que representa un personaje antropomorfo en posición sentada, con sus manos sobre su vientre similar a los *barrigones* diagnósticos del estilo Olmeca del periodo Preclásico, mientras hacia el lado oeste se evidencia el Monumento 109 (Figuras 9, 12 y 15) que consiste de una representación antropomorfa; detrás del altar y sobre el cuarto escalón en el eje radial de la escalinata fue colocado el Altar 30 (Trono Santa Margarita) que consiste de un trono tetrápode (Figuras 9, 12 y 13) tallado en bajo y alto relieve (1.34 m x 97 cm x 46 cm x 28 cm), éste trono es similar a los aparecidos en los Grupos B y F durante las investigaciones realizadas en Izapa (Lowe, Lee y Martínez 1982), es de mencionar que "*tronos y figuras repetitivas como la representada al costado de la Estela 5 son fechados por rasgos escultóricos que nos aporta una fecha Arenal Tardío similar a los tronos encontrados en Kaminaljuyu e Izapa*" (Kaplan 1995).

Entre las dos escalinatas (Central y Este) se halló el Monumento 107 (Figuras 9, 12 y 16) a 15.90 m del eje radial de la escalinata central y detrás se observa el muro de fachada en buen estado de conservación, algo notable del Monumento 107 es que detrás a la altura de la espalda se hallan piedras que hace suponer que fue sellado, mientras al frente es observable una acumulación de piedra que supone tratarse del último adosamiento (Figura 12) que viene desplazándose irregularmente por cerca de 30 m (este-oeste), éstas hileras de piedras pasan al lado y al frente de los Monumentos 100, 107, 108 y 109, lo que hace pensar que estos muros fueron adosados para tiempos tardíos del periodo Preclásico Tardío, algo notorio es que a lo largo de la fachada se evidencia dentro del estrato de barro café oscuro presencia cerámica de los periodos Clásico Temprano, Clásico Tardío hasta el Postclásico Temprano (Castillo y Del Águila, s.f.), demostrando con esto una larga presencia humana a través del tiempo y como claro testimonio de la importancia de dicho acceso con respecto al grupo Central y Sur-Central.

Hacia el este de la escalinata central (21 m), la fachada del acceso evidenció la escalinata este (Figuras 9, 11 y 17), la que presenta las subestructuras denominadas Terraza 3 sub-1, 2, y 3, la que al investigar la Terraza 3 sub-1 consiste de una edificación con utilización de piedra pequeña (20, 25 y 30 cm) que se desplaza hacia el este y presenta una orientación de 108° Azimut, dicha construcción mostró encima un relleno a manera de piso que la sella, a su vez se hallaron fragmentos grandes de barro cocido con apariencia de *taxcal* (hidróxido de hierro), producto de presencia humana dedicada a tareas artesanales para tiempos posteriores, inferencia atribuida a la abundante cantidad de material cerámico del periodo Preclásico Tardío y Clásico asociado a fragmentos de navajas y desechos de obsidiana, *donas*, *raquetas* y fragmentos de piedras de moler en los alrededores de la escalinata este y las subestructuras asociadas.

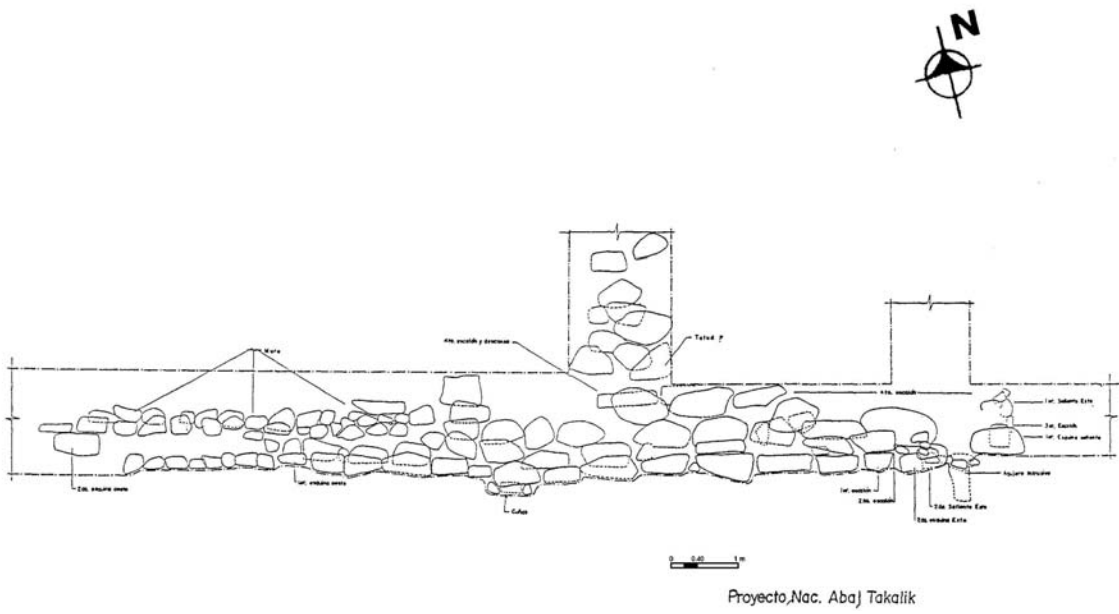
Figura 10 Escalinata central

La escalinata central que está constituida aparentemente de cuatro escalones (Figura 10), tuvo originalmente 14.30 m, posteriormente fue modificada en su lado este acortándola a 13 m donde se halló la nueva esquina (piedra esquinera) y un agujero intrusivo tallado en el suelo natural que posee 20 cm de diámetro y en su circunferencia fue colocada piedra pequeña (15-20 cm), adentro se evidenció un relleno de barro café oscuro revuelto con cerámica, obsidiana y pequeñas trazas de carbón no así ofrenda alguna.

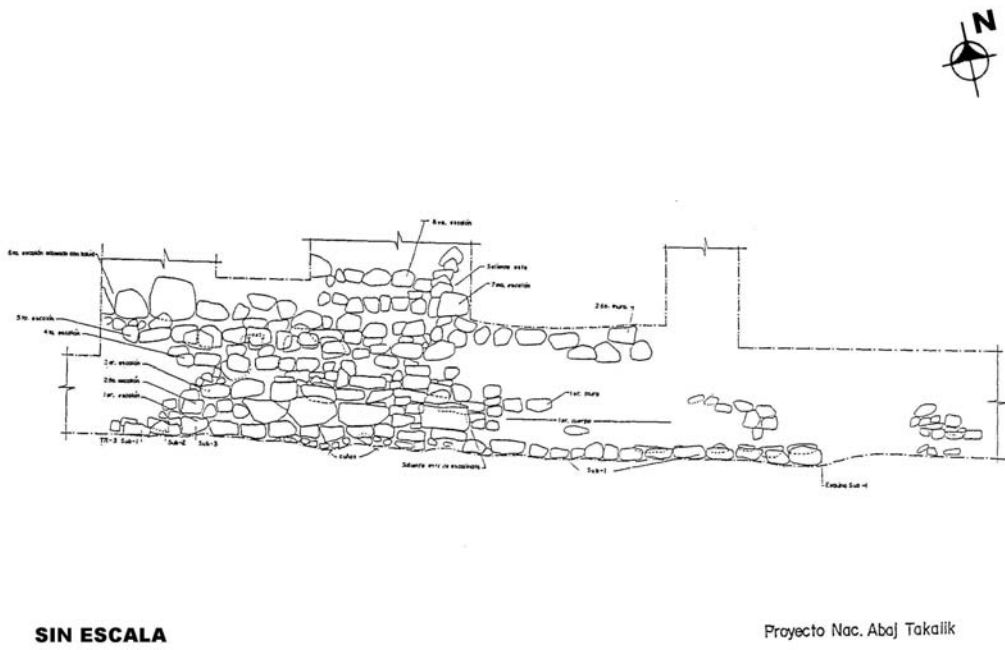
Figura 11 Escalinata Este

Así también la esquina oeste de la escalinata este de Terraza 3, también evidencia la esquina de la Terraza 3 sub-1 y 2, las cuales se dirigen hacia el norte (Figura 11), asumiendo que sobre dichas esquinas fue construida la escalinata este (Terraza 3 sub-3) y constituida de piedra más grande (40-50 cm) que las antes citada, la que mostró a la altura del tercer escalón una banqueta que se desplaza al este, más arriba, es observable el muro de fachada chocando con la saliente oeste y continúa formando un muro sobre la escalinata, algo notorio es observar que entre el quinto y sexto escalón posiblemente se halla un segundo muro (cuerpo) que corre hacia el este, mientras en la saliente oeste a la altura del sexto escalón aparentemente se halla un talud que corre hacia el oeste (Figura 11).

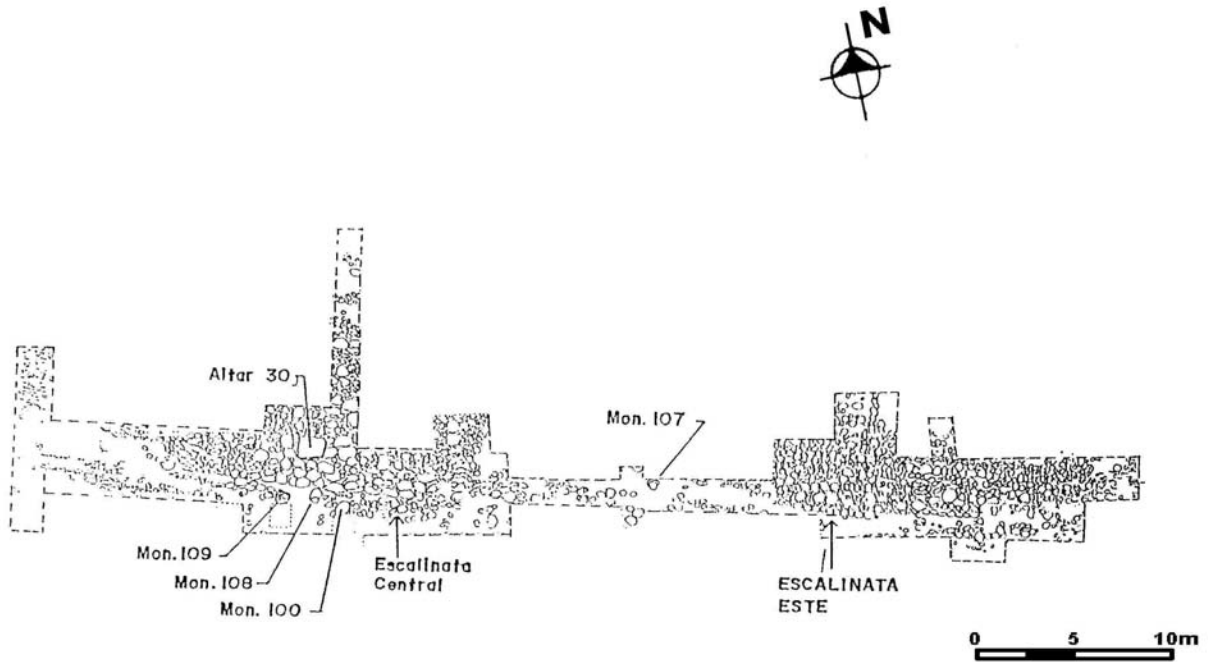
Figura 12 Acceso a Terraza 3

Por otro lado, la fachada del acceso a la Terraza 3 muestra enfrente dos hiladas de piedra que constituyen adosamientos posteriores (Figura 12), los que se hallan delante y a la par de los Monumentos 100, 107, 108 y 109, estas hileras igualmente fueron realizadas por las sociedades tardías del complejo Ixchiya del periodo Preclásico Tardío.

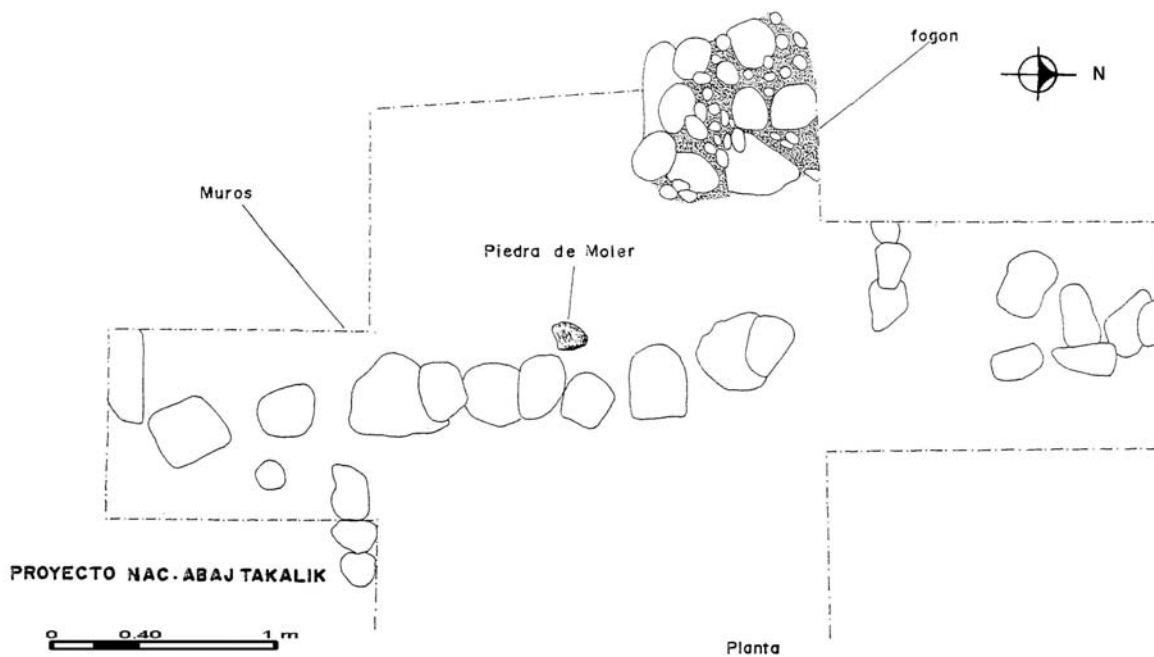
Figura 18 Acceso a Terraza 3

Las excavaciones realizadas sobre las últimas ocupaciones demostró que dentro de la matriz de barro café oscuro se evidencia una concentración de *taxcal* con abundante material cultural; este depósito hace pensar en un fogón dada la conformación que presenta, la que al sondear hacia los alrededores evidencia concentraciones y alineamientos irregulares de piedras (norte-sur), los cuales conforman un área de actividad claramente definida, en contexto con abundante material cerámico y lítico (Figura 18).

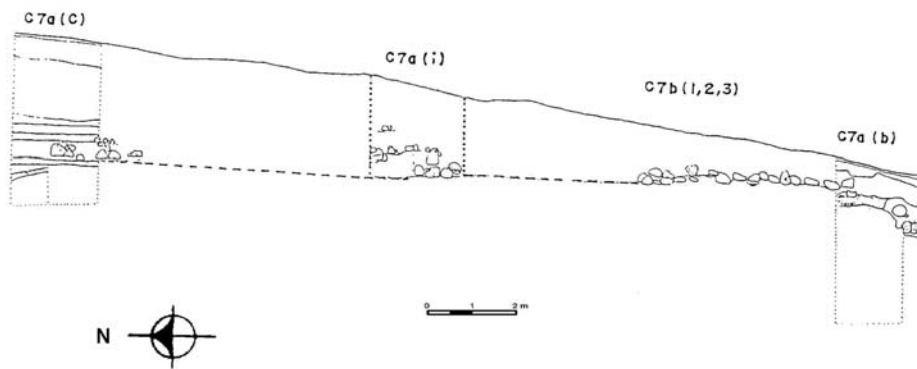
Figura 19 Acceso a Terraza 3

La evidencia encontrada sobre el acceso y Terraza 3 demuestra áreas domésticas que se desplazan por cerca de 20 m norte-sur, donde previamente realizaron nivelaciones del suelo natural para luego asentar muros alineados e irregulares, fogones asociados a piedras y brazos de moler, núcleos, lascas de obsidiana y abundante cerámica, donde son notorios rellenos culturales con tres claros estadios de ocupación, a su vez estos sondeos confirman el comportamiento del suelo natural que asciende de sur a norte hasta ser nivelado demostrando un acomodamiento planificado de las ocupaciones allí presentes (Figura 19).
